Nazwa inwestycji	Rozbudowa budynku remizy OSP w Dąbrowie – inwentaryzacja	
Adres inwestycji	Dąbrowa, dz. nr ewid. 600/2, gm. Wieluń	
Inwestor	Gmina Wieluń, Pl. K. Wielkiego 1, 98-300 Wieluń	
adres zam.

Nazwa rysunku:	RZUT PODDASZA – INWENTARYZACJA.	
----------------	---------------------------------	--

Skala	1:100	Data oprac.	08.2010	Tom	I	Nr rys.	12
-------	-------	-------------	---------	-----	---	---------	----

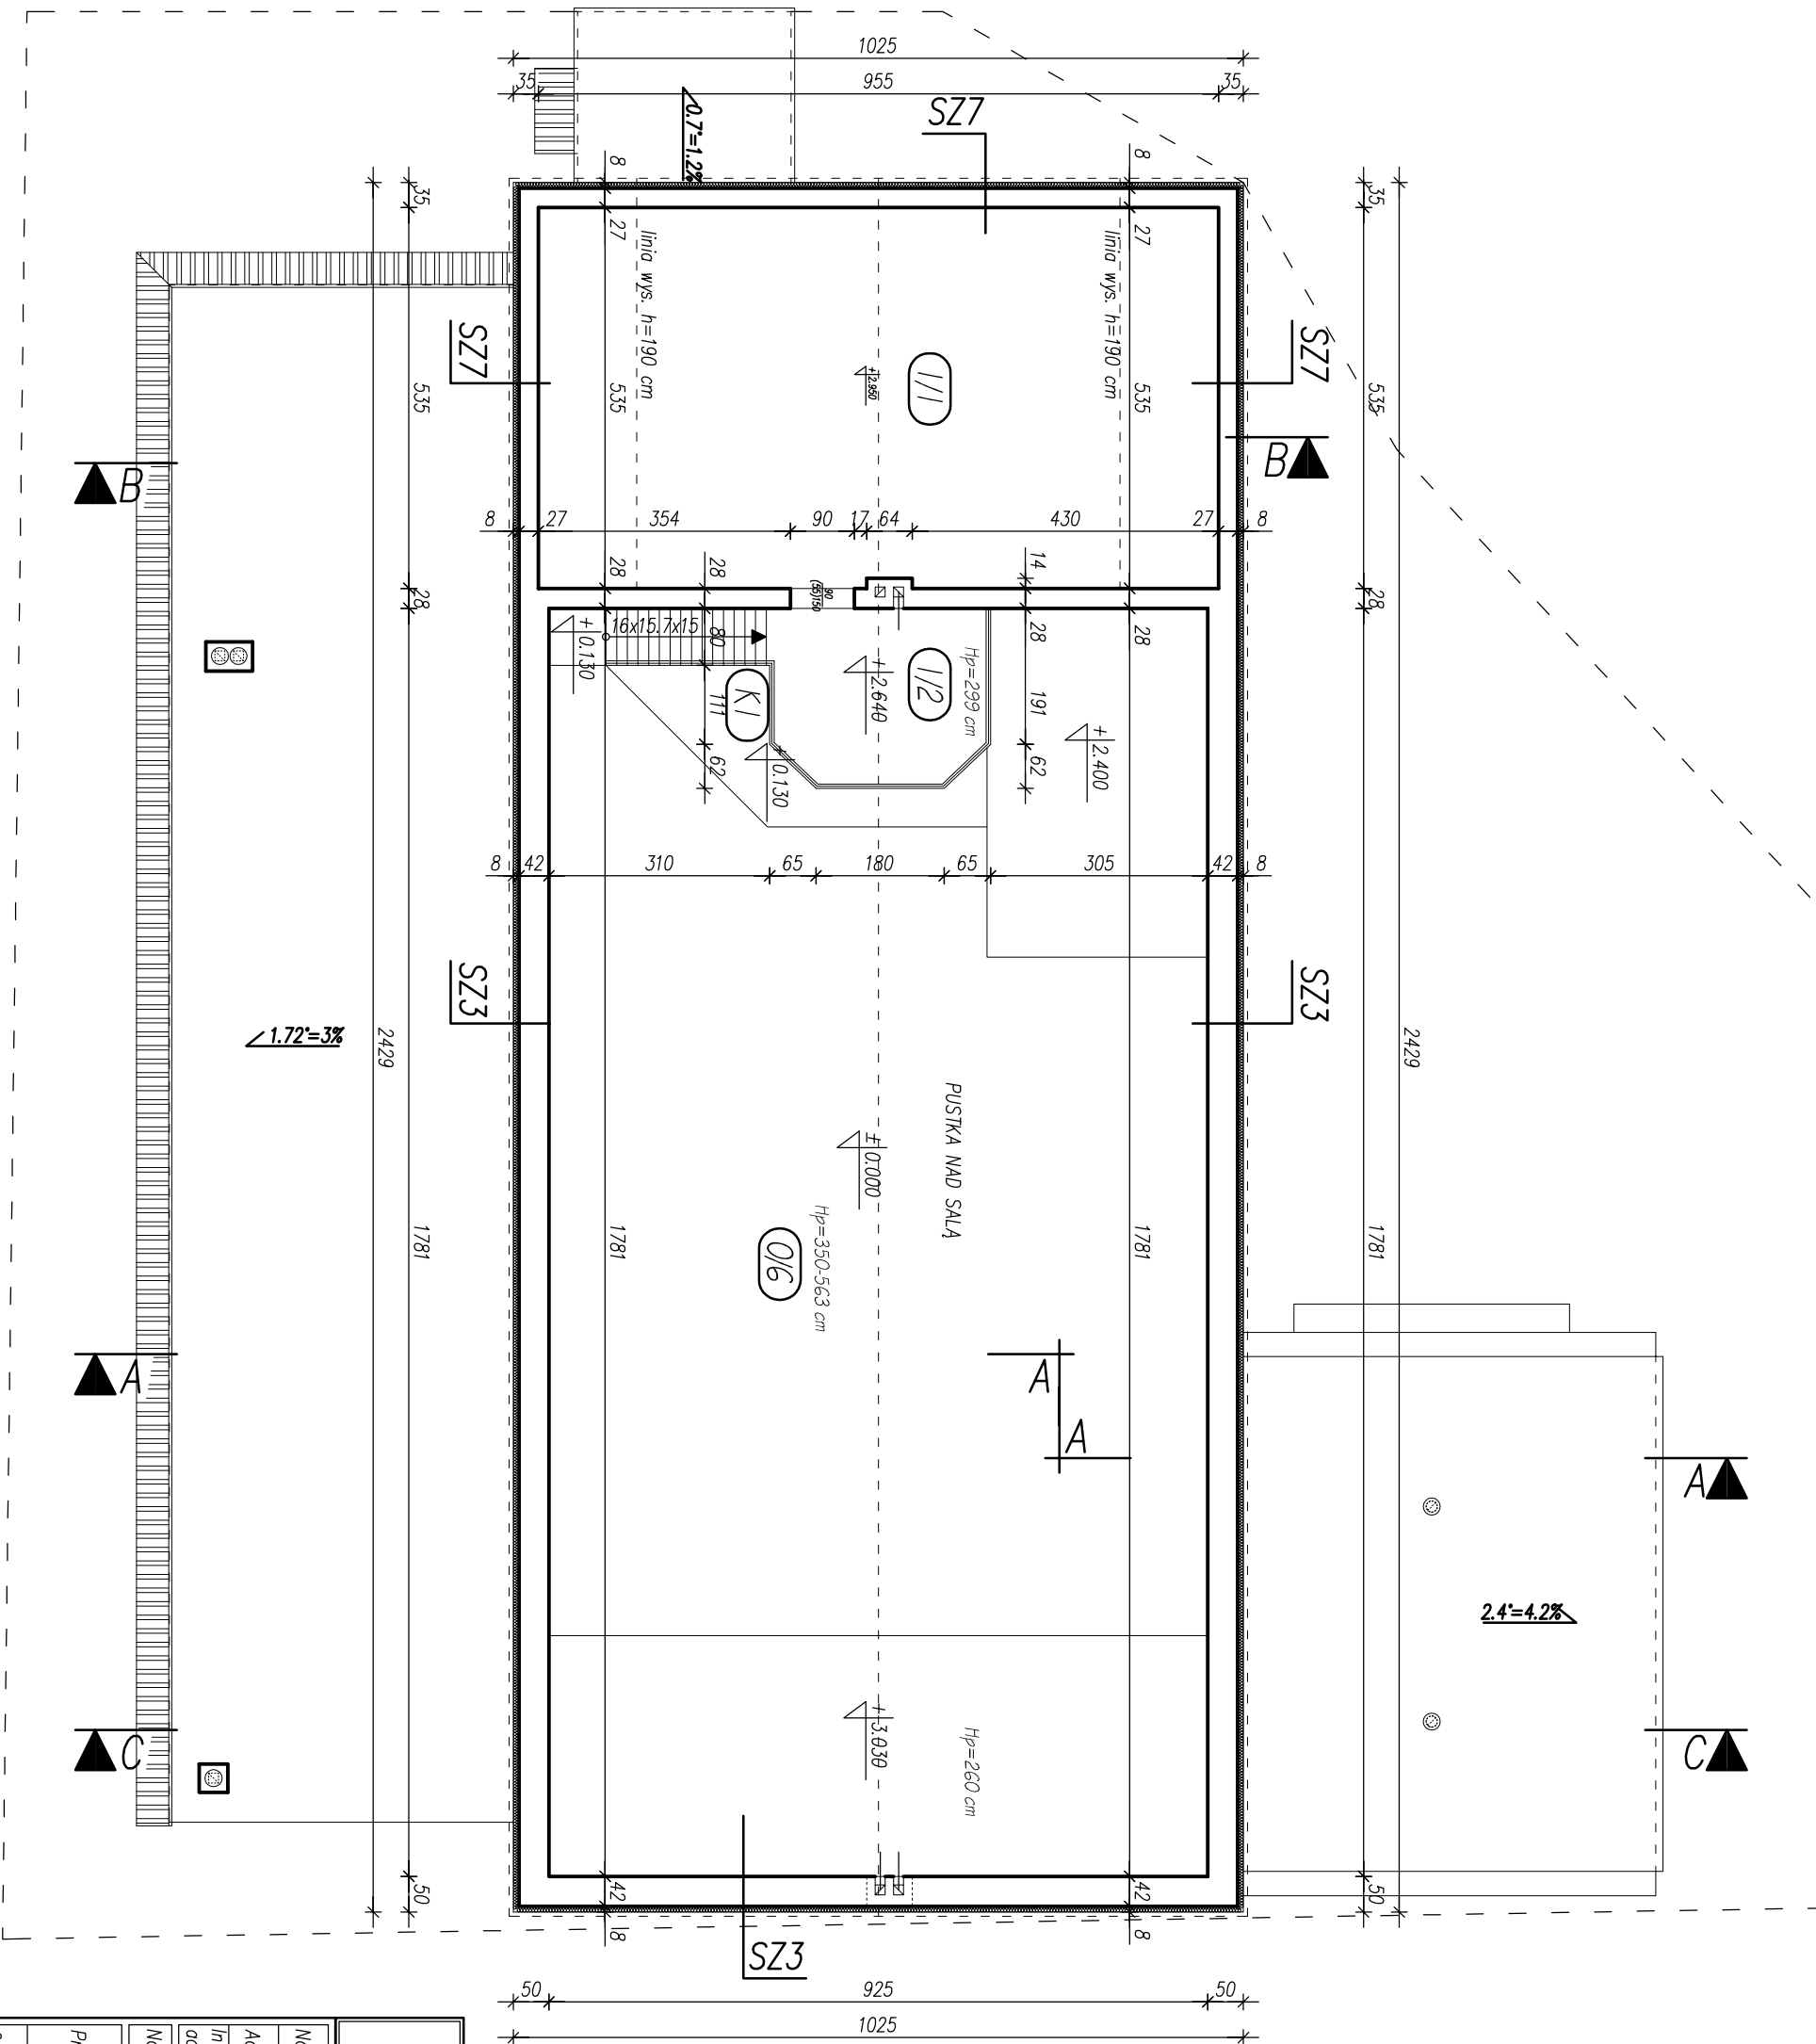
RZUT PODDASZA - skala 1:100

WYKAZ POMIESZCZEŃ PODDASZA			
INWENTARYZOWANE			
Nr	Nazwa pomieszczenia	Materiał posadzki	Pow. pom. [m <sup>2</sup> ]
1/1	Poddasze nieużytk.	beton	0,00
1/2	Antresola	deski drewniane	7,44
K1	Schody	deski drewniane	0,90
RAZEM:			8,34

SZ3	Uc=0,39 W/m <sup>2</sup> K; REI180; NRO; R <sub>1,25</sub> =49 dB
3 mm	tylnik mineralny na siatce
80 mm	styropian FS15
20 mm	tylnik cern.-wop. kat. III
380 mm	cegła pełna kl. 20
20 mm	tylnik cern.-wop. kat. III

SZ7	Uc=0,38 W/m <sup>2</sup> K; REI180; NRO; R <sub>1,25</sub> =47 dB
3 mm	tylnik mineralny na siatce
80 mm	styropian FS15
20 mm	tylnik cern.-wop. kat. III
250 mm	cegła pełna kl. 20
