Projekt	BUDOWA SIECI WODOCIAĞOWEJ		
Rysunek	SPOSÓB NAPRAWY USZKODZONEGO PRZEWODU MELIORACYJNEGO		
Lokalizacja	URBANICE , MAŁYSZYN , gmina Wieluń Dz. nr ewid.: 87/1, 179, 89/4, obr. Urbanice, jedn. ew. Wieluń–obsz. wiejski Dz. nr ewid. 145, obręb Małyszyn, jedn. ewid. Wieluń–obszar wiejski		
Inwestor	GMINA WIELUŃ; 98–300 WIELUŃ, Pl. Kazimierza Wlk. 1		
Jednostka projektowa	BU–P "AKTE" Anna Nowakowska 98–300 Wieluń, Os. Stare Sady 46/18		Data 05.2020r.
Projektant	mgr inż. ANNA NOWAKOWSKA upr.projekt. 192/01/WŁ izba ŁOD/IS/1523/02		Skala schemat
			Nr rysunku 6

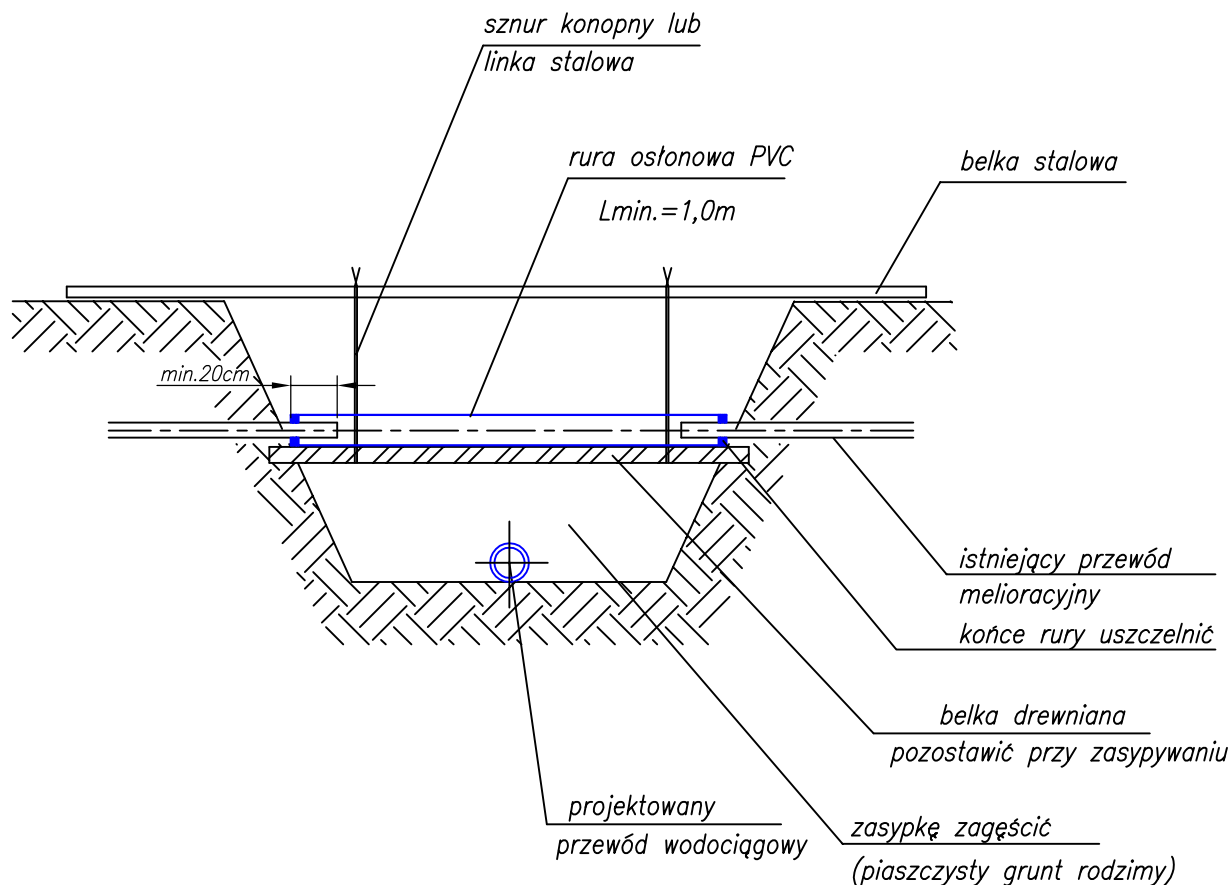
1. Średnicę rury osłonowej dostosować do średnicy przewodu melioracyjnego.
2. Końce rury osłonowej uszczelnić materiałem trwale plastycznym.
3. Przed zasypaniem wykopu wykonaną naprawę zgłosić do odbioru do Spółki Wodnej w Wieluniu – tel. 43–8437937.
